Měření průvzdušnosti – Blower-Door test

Zkušební protokol č. 2015-006366-ZáR

Rodinný dům
parc.č.1511/13
Oldřichovice u Třince

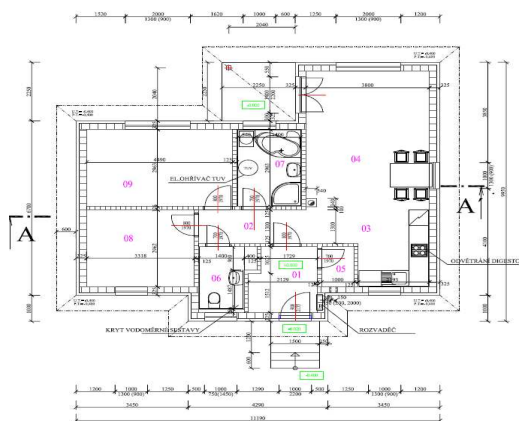
Obr. 1 – půdorys 1.NP

Měřený objekt: Jedná se o rodinný dům s jedním nadzemním podlažím. Objekt je koncipován jako dřevostavba. Obvodové stěny jsou tvořeny dřevěnou rámovou konstrukcí vyplněnou minerální vatou a kontaktním zateplovacím systémem. Hlavní vzduchotěsnicí vrstvou (dále jen HVV) tvoří parotěsnicí folie. Stropní konstrukce je zateplena v úrovni spodní pásnice vazníků minerální vatou. Okna jsou plastová s izolačním trojsklem.

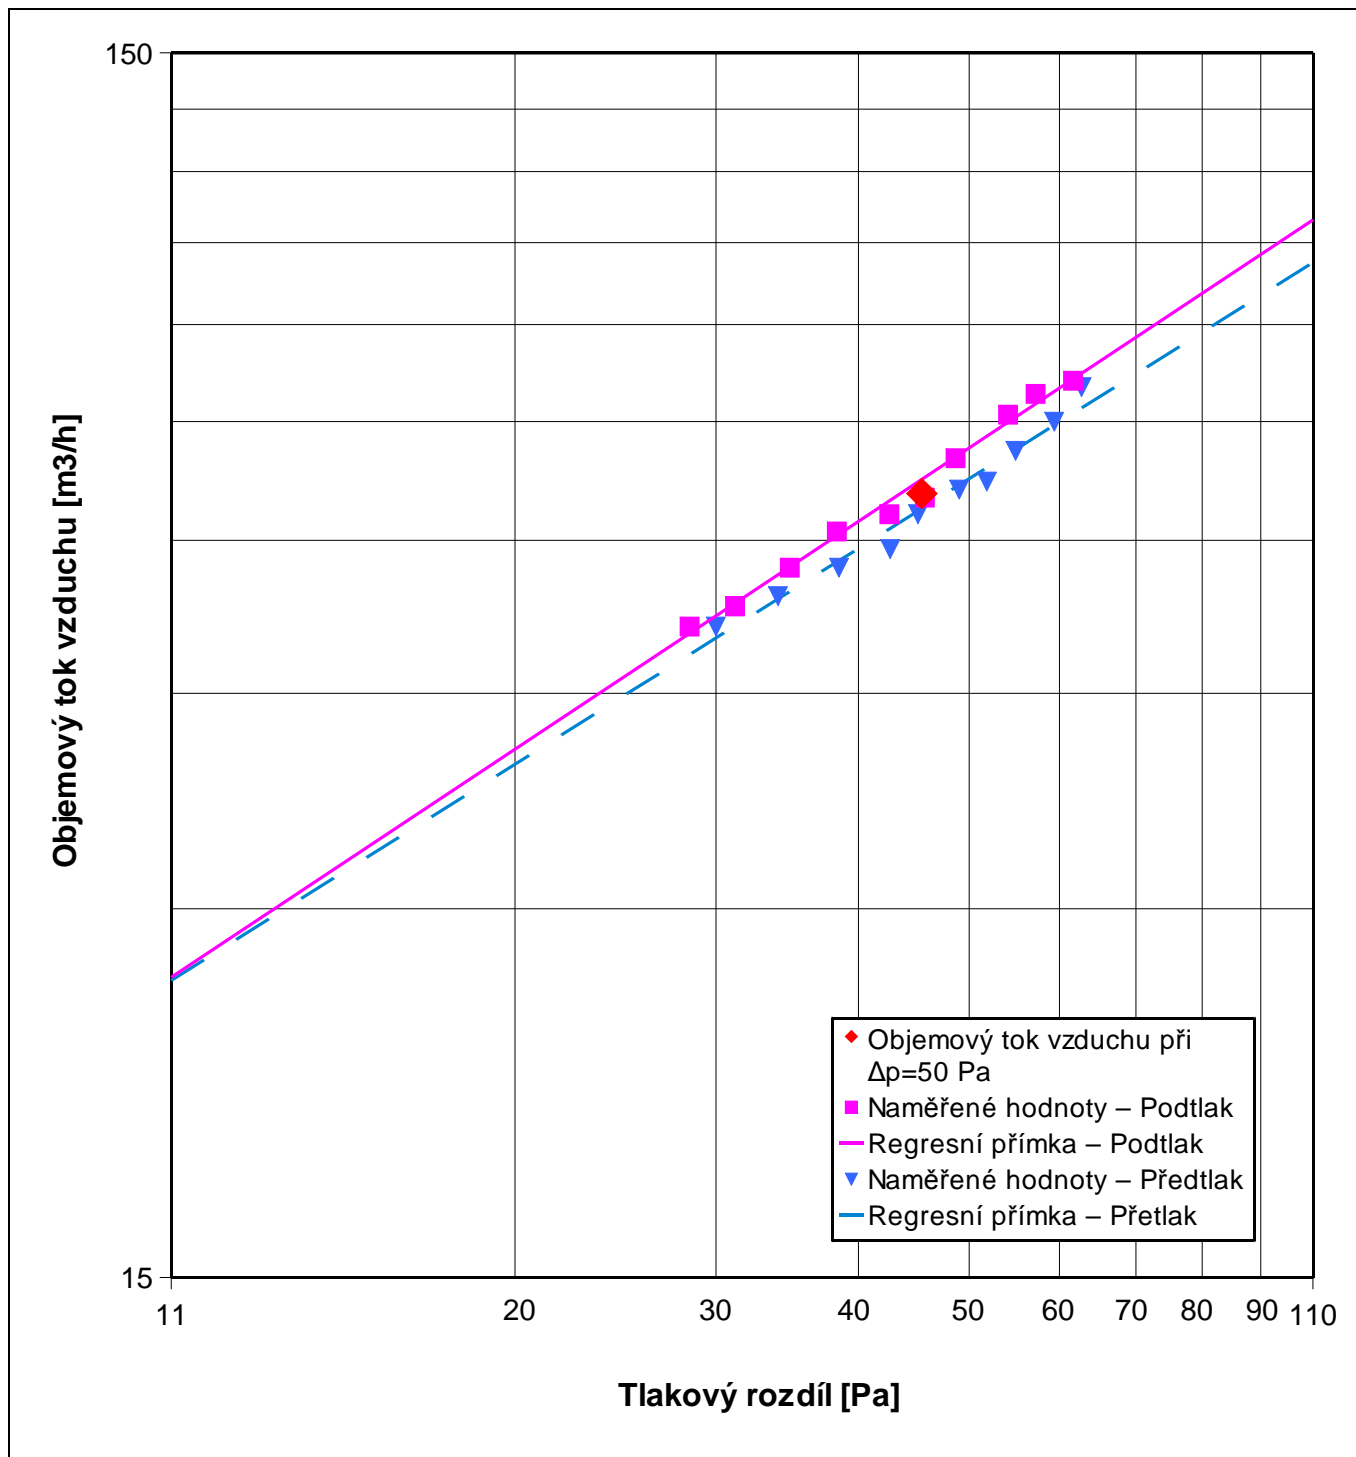
Protokol o měření průvzdušnosti – Blower-Door test
ČSN EN 13829 – Metoda B
Grafické výsledky

Korelační koeficient	0,9940	Korelační koeficient	0,9881
C_{env}	5,99	C_{env}	6,44
C_L	5,99	C_L	6,46
n	0,6184	n	0,5860

n_{50} [1/h]
Podtlak	0,32
Přetlak	0,31
Střední hodnota	0,31
