Měření průvzdušnosti – Blower-Door test Zkušební protokol č. 2015-012397-ZáR

Rodinný dům
parc.č. 329, 2154/8
Horní Lomná

**Protokol o měření průvzdušnosti – Blower-Door test
ČSN EN 13829 – Metoda B**

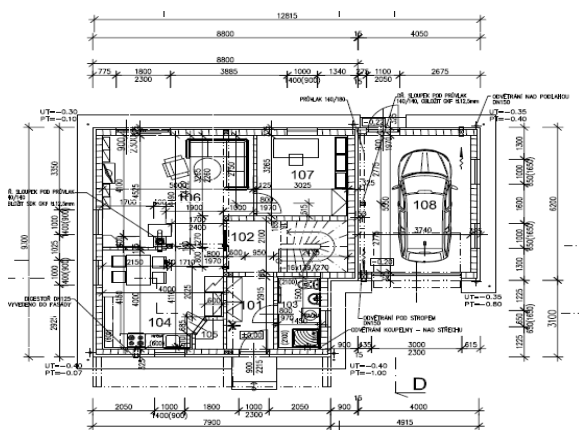
Obr. 1 – půdorys 1.NP

Měřený objekt: Jedná se o rodinný dům s jedním nadzemním podlažím a vestavěným podkrovím. Objekt je koncipován jako dřevostavba. Obvodové stěny jsou tvořeny dřevěnou rámovou konstrukcí vyplněnou minerální vatou a kontaktním zateplovacím systémem. Hlavní vzduchotěsnící vrstvu (dále jen HVV) tvoří parotěsnící folie. Střešní konstrukce je zateplena mezi a pod krokvemi minerální vatou. Okna jsou plastová s izolačním trojsklem.

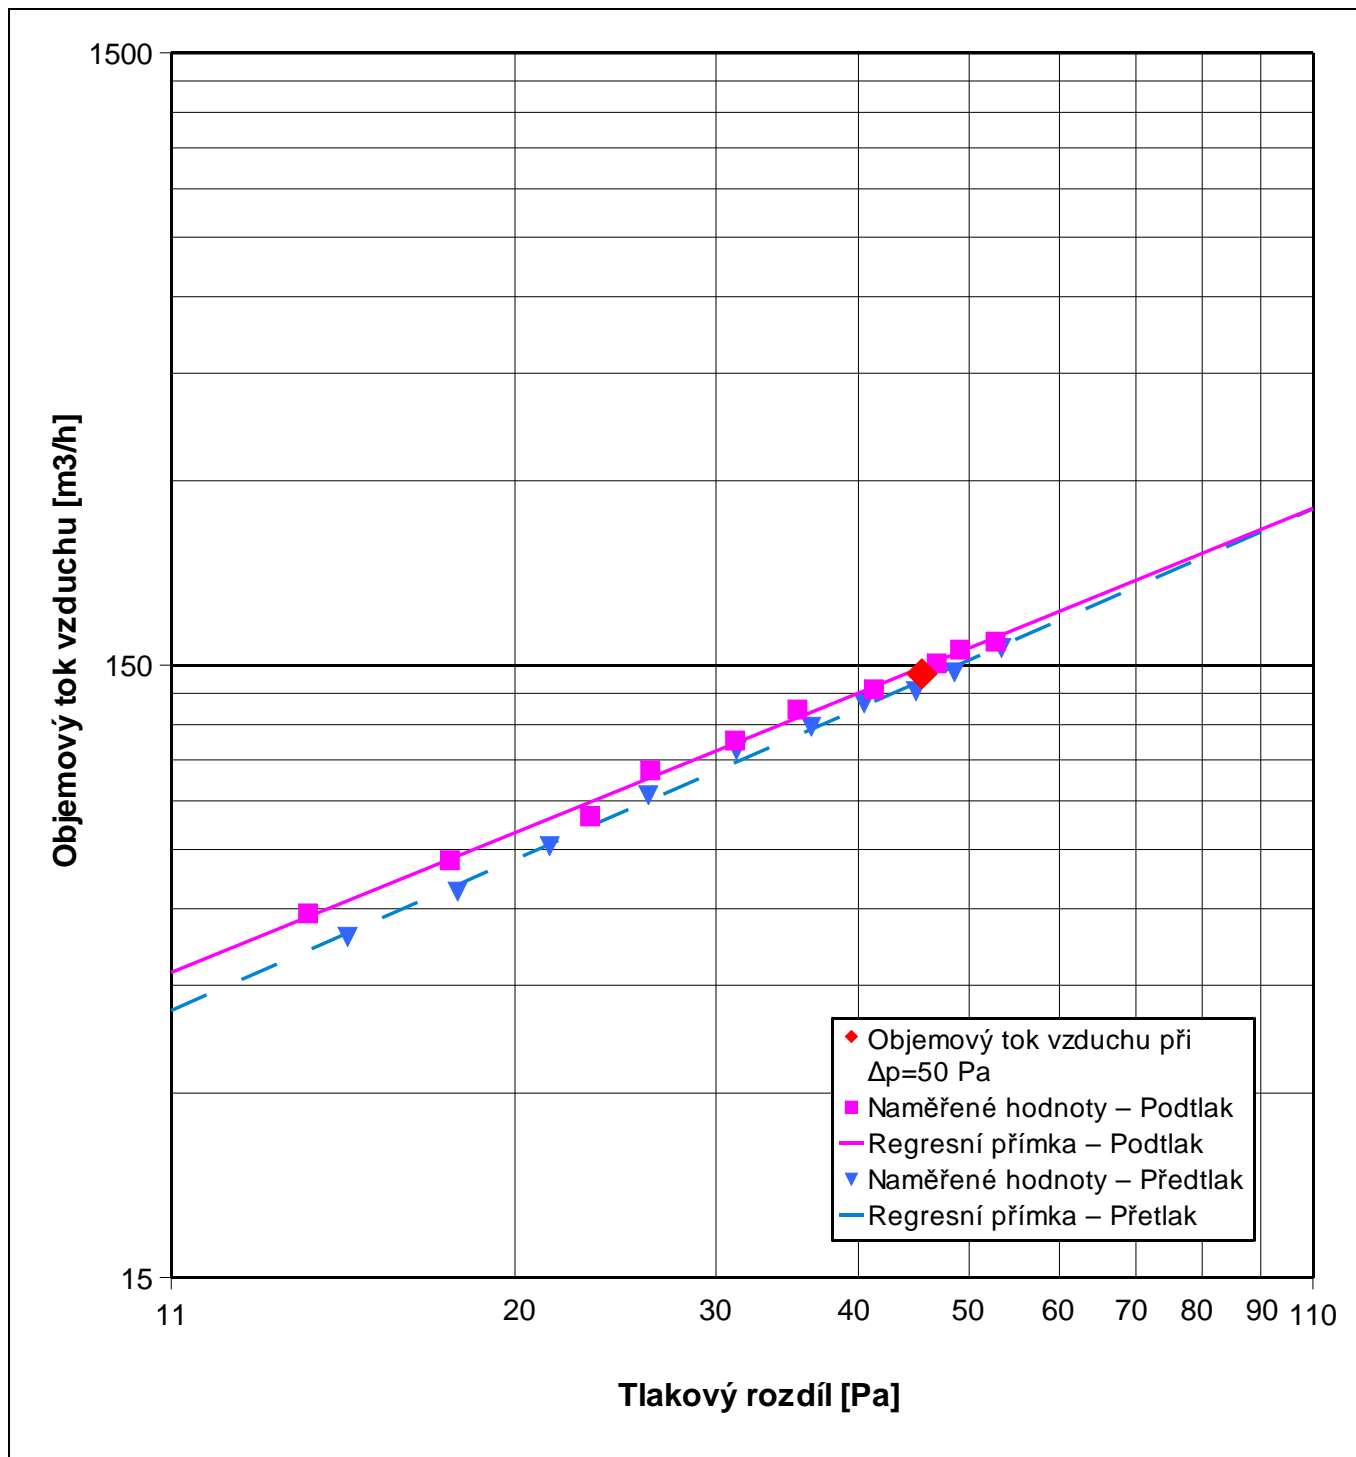
Protokol o měření průvzdušnosti – Blower-Door test
ČSN EN 13829 – Metoda B
Grafické výsledky

Korelační koeficient	0,9976	Korelační koeficient	0,9979
C_{env}	7,66	C_{env}	5,75
C_L	7,65	C_L	5,73
n	0,7584	n	0,8191

n₅₀ [1/h]
Podtlak	0,41
Přetlak	0,39
Střední hodnota	0,40
